## COMUNE DI BRIONE PROVINCIA DI BRESCIA

### PROGETTO DEFINITIVO/ESECUTIVO RELAZIONE TECNICA

**LAVORO:** Consolidamento strutturale mediante chiodatura del muro di sostegno della scuola elementare "Montini Montano"

N° COMMESSA 3302  
SULZANO, Aprile 2019

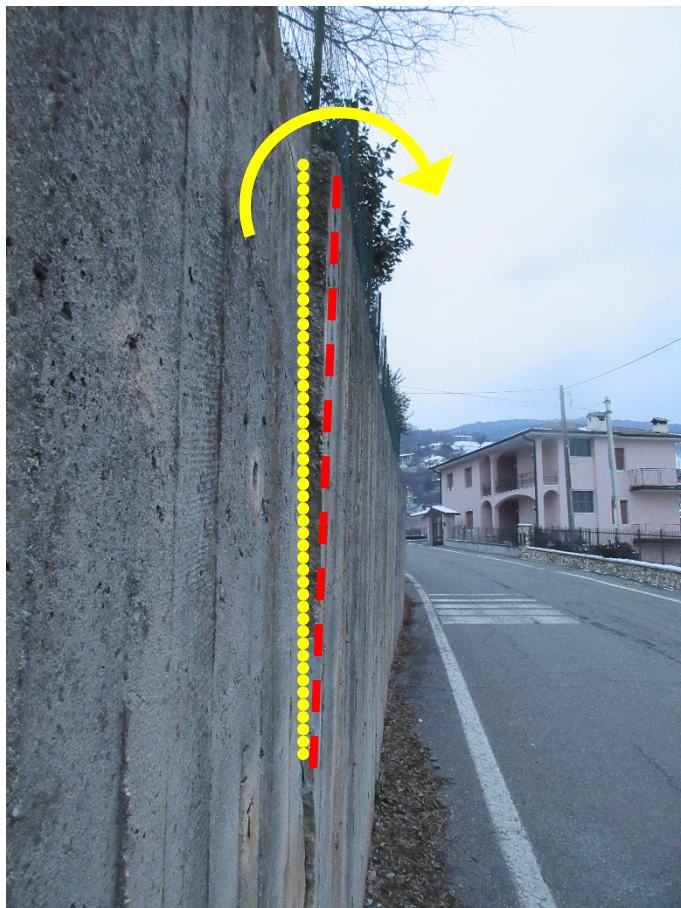
Il muro, realizzato in calcestruzzo probabilmente debolmente armato, manifesta evidenti rotazioni e fessurazioni, tali da non offrire più garanzie certe circa la stabilità del fronte e da far temere l'ipotesi di potenziale collasso, parziale o totale. Si noti che il muro è di fatto sprovvisto di sistemi di drenaggio e di scarico delle acque meteoriche efficienti, pertanto è molto esposto alle sovrappressioni dovute alla spinta dell'acqua, in caso di eventi meteorici. Ciò lo rende molto più vulnerabile e aumenta fortemente la criticità in relazione all'equilibrio statico.

*Figura 2 vista laterale del muro, particolare della evidente rotazione (linea puntinata gialla: verticale; linea tratteggiata rossa: traccia del paramento esterno; freccia gialla: raffigurazione della rotazione)*

Alla luce di queste considerazioni si propone la seguente soluzione consistente nel mantenimento del muro esistente e in una chiodatura diffusa del paramento con tiranti passivi costituiti da barre cave autoperforanti tipo Sirive e creazione di rinforzo del paramento murario mediante capochiave metallici, come descritto nel seguito.

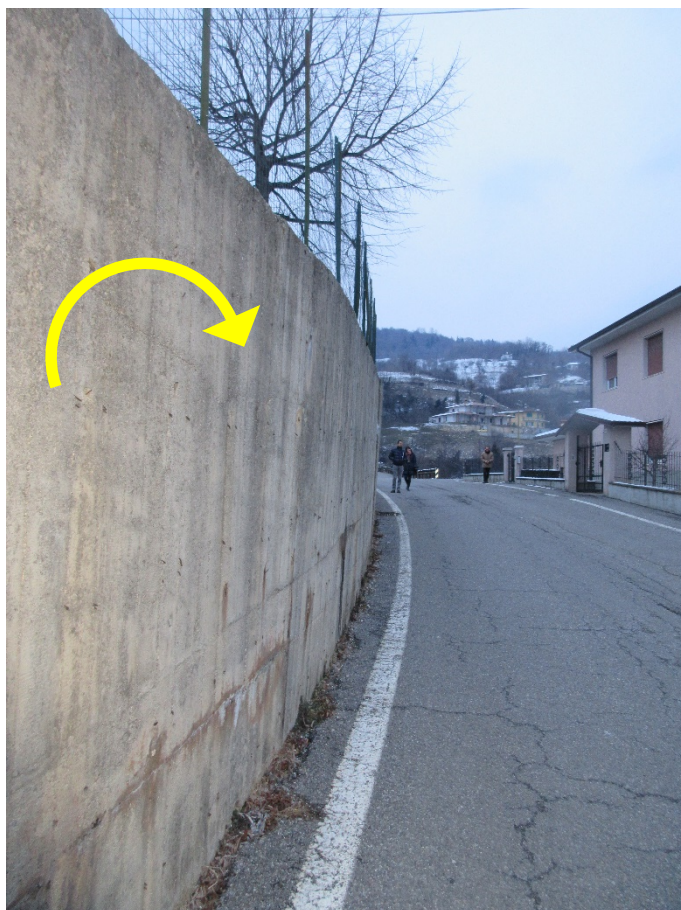
*Figura 3: il fuori piombo del muro è chiaramente rilevabile anche a occhio nudo*

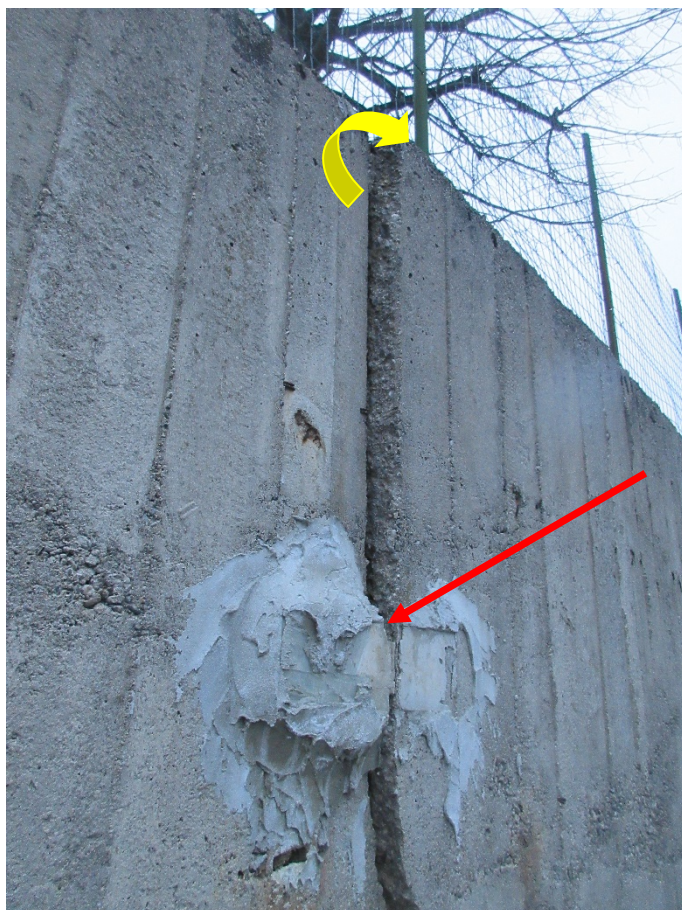
*Figura 4: particolare del distacco. Lo spostamento è dell'ordine di svariati centimetri. Si noti la presenza di un riscontro in vetro spezzato (freccia rossa), che pare essere stato posto in opera di recente. La rottura è a testimonianza del fatto che il fenomeno di cedimento e rotazione è in divenire, tutt'altro che esaurito*

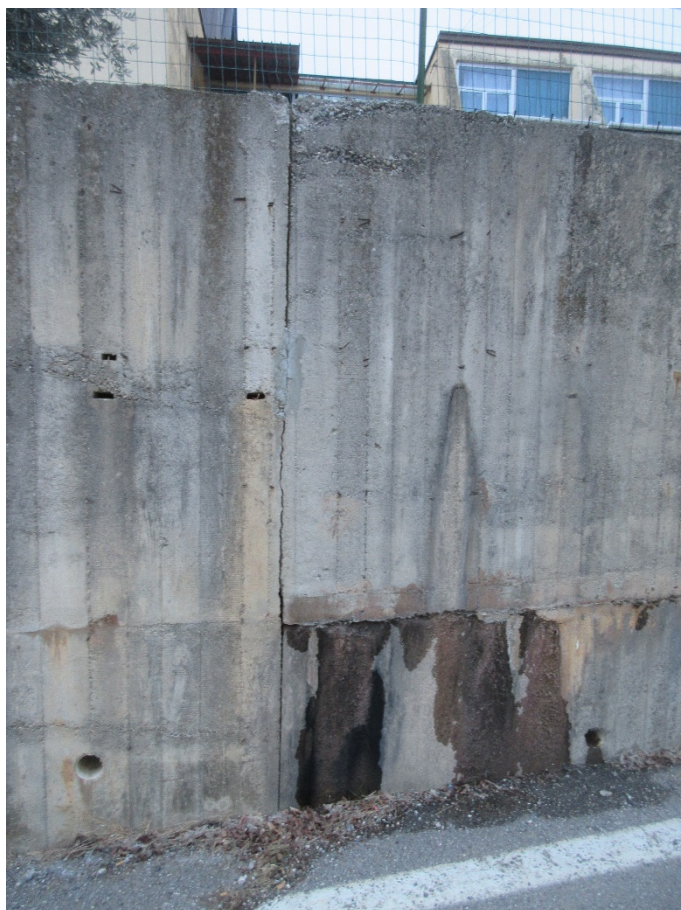
***Figura 5: evidenti fessurazioni e trafilamenti di acqua. Si noti che i fori di drenaggio sono praticamente asciutti, a conferma della loro attuale inefficienza. Ciò genera pericolose sovrappressioni e incremento del rischio***

- Il muro è di fatto sprovvisto di sistemi di drenaggio e di scarico delle acque meteoriche efficienti, pertanto è molto esposto alle sovrappressioni dovute alla spinta dell'acqua, in caso di eventi meteorici. Ciò lo rende molto più vulnerabile e aumenta fortemente la criticità in relazione all'equilibrio statico.

Sono da prevedersi anche fori di drenaggio e la pulizia di quelli esistenti per abbassare la spinta idrostatica a tergo del paramento murario.

Come anticipato, si prevede la realizzazione di fori di drenaggio di diametro  $\phi = 80$  mm oltre alla pulizia dei fori esistenti. I fori di drenaggio evitano la formazione di sovrappressioni, con conseguente aumento della spinta sul paramento murario, a seguito degli eventi meteorici. Date le limitate risorse economiche a disposizione, i fori di drenaggio in progetto consistono semplicemente nella foratura del muro in cemento armato, senza il posizionamento di tubi drenanti a monte, il che costituirebbe l'intervento ideale, purtroppo non realizzabile per questioni economiche appunto. D'altra parte, la semplice foratura è quanto usualmente viene fatto nelle nostre zone, senza elementi aggiuntivi. Si raccomanda tuttavia il costante monitoraggio dei fori: qualora si riscontrasse che il flusso idrico (ovviamente dopo eventi meteorici) inizia a calare, significa che essi si stanno occludendo e pertanto occorre procedere alla loro pulizia, con rimozione delle parti fini (limi, sabbie).

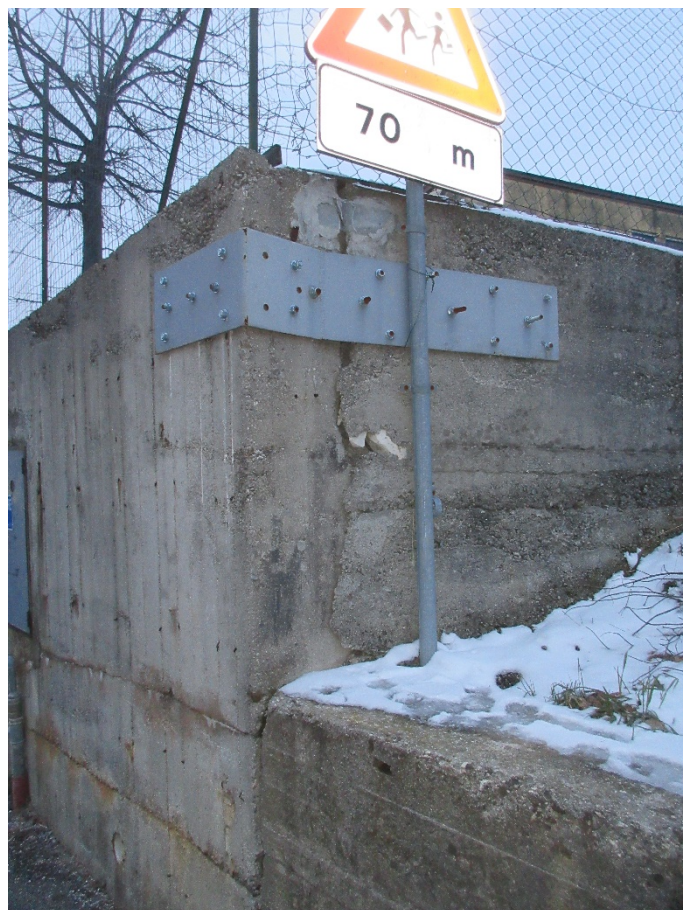
*Figura 6: elementi in carpenteria recentemente apposti a trattenimento del muro. Essi per dimensioni ed estensione possono svolgere solo una limitata azione locale, non sufficiente a garantire sicurezza al manufatto*
