**COMUNE DI BRIONE**

**PERIZIA GIUSTIFICATIVA DELLE PRESTAZIONI DI SOMMA URGENZA**

**INTERVENTI DI MESSA IN SICUREZZA DEI TORRENTI  
ESONDATI A SEGUITO DEGLI EVENTI METEORICI INTERCOSI  
NELLA NOTTE TRA IL 9 E 10 GIUGNO 2024**

**Relazione tecnica - illustrativa**

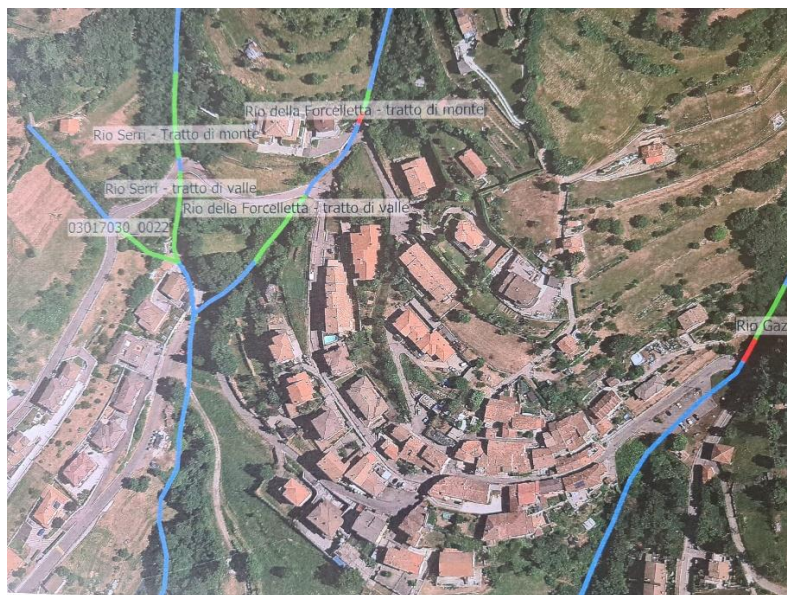
I Torrenti interessati sono il torrente Rio Gaz, il torrente Rio Forcelletta sia in Via Morgiolo che in Via Gazzane e il torrente Rio della Paglietta individuati nell'immagine sottostante.
